# 大冶市大塹山金矿“10·21”一般 冒顶片帮事故调查报告

大冶市政府事故调查组

2023 年 11 月 13 日

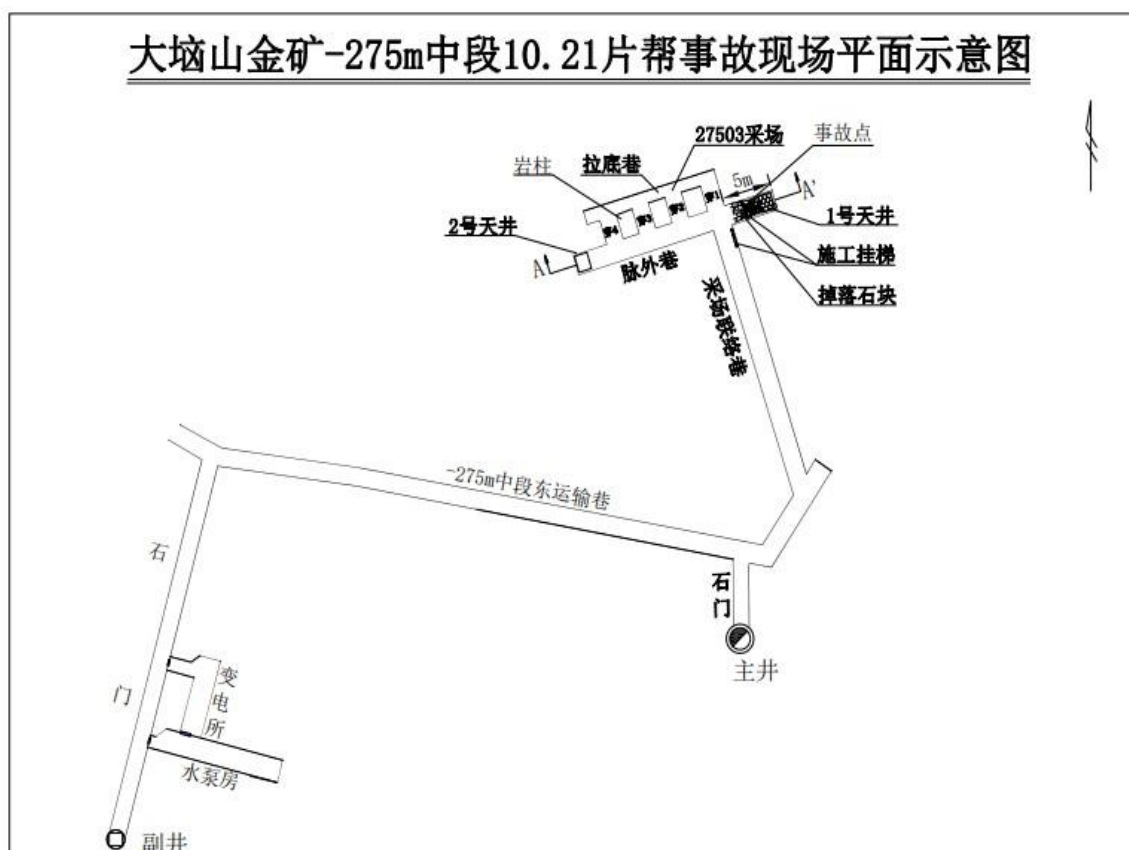
1.事故现场位置。事故发生在太坨山金矿 27503 采场 1 号行人通风天井。该天井位于 27503 采场脉外巷 1 号出矿口以东 3m 处、-275m 中段运输巷至采场进路的右侧，天井上口高程标高-245m、底部标高-275m，井筒断面为 1.6m×1.6m 矩

形,倾角 70 度,垂直高度 30m,天井底部巷道深 5m、宽 2.4m、高 2.8m;天井为 27503 采场回采服务,担负行人、通风、运料、避灾、管线敷设等任务,服务年限至 27503 采场回采结束。

**2. 事故天井情况。**27503 采场脉外巷 1 号天井于 2023 年 6 月开始准备,8 月开始施工,9 月 20 日左右(-275m 中段与-245m 中段)贯通。该天井贯通后,在-245m 中段距井口 7.5m 巷道处安装一台 JK 型建筑卷扬机,卷扬机钢丝绳通过支柱引轮挂施工吊桶,施工人员乘坐吊桶对天井进行排险和喷浆支护。天井上段约 5 米范围内的施工爬梯已拆除,水泥、沙等准备喷浆的材料已存放于-245m 中段平巷道。井口上端
