房屋安全鉴定书

鉴定编号: ZTJD[2024]0413 号

房屋名称: 大冶市东风路 21 号 2 栋 202 室

湖北震泰建设工程质量检测有限责任公司

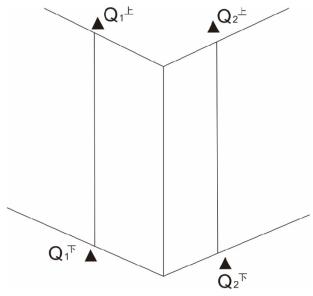
建筑物倾斜检测示意图 (侧视)

工程名称	大治市东风路 21 号 2 栋 202 室	室房屋安全鉴	定	
检测内容	建筑物整体倾斜			
检测性质	既有建筑结构性能检测			
检测依据	1、《建筑变形测量规范》(J 2、《危险房屋鉴定标准》(J)	
委托人	王海梅			
地址	大冶市东风路 21 号 2 栋			
检测仪器 及编号	全站仪(编号: F230413)			
检测范围	整栋鉴定	检测日期	2024-12-27	
联系人	王海梅	联系电话	13638688931	
检测结论	建筑物倾斜检测点共 8 个, 8 个点的倾斜率范围为 0.00%~0.13%,房屋整体倾斜率未超过《危险房屋鉴定标准》(JGJ 125-2016)中所规定的危险点标准值。 具体检测数据见附件 3。			
备注	建筑物整体倾斜率为: 倾斜值/建筑高度 ×100% 附: 倾斜值=Qi + 平距-Qi + 平距; 建筑高度=Qi + 高程-Qi + 高程; i 为点位编号。 附件 1 建筑物倾斜检测示意图 附件 2 建筑物倾斜检测布点平面示意图 附件 3 建筑物倾斜检测数据表

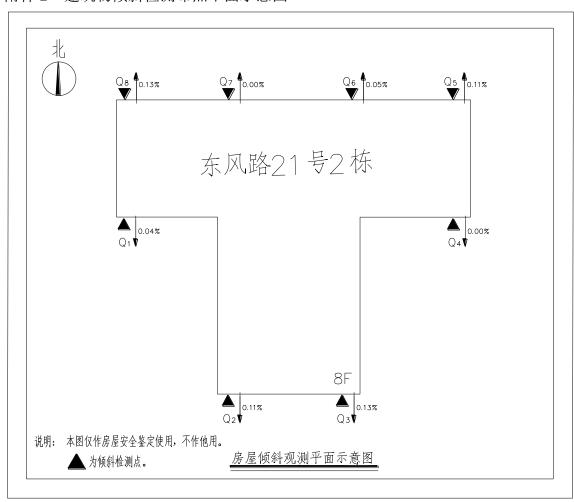
建筑物倾斜检测布点平面示意图 (俯视)

大冶市东风路 21 号 2 栋				
点位	观测高度 (m)	倾斜值 (m)	倾斜率	
Q_1	14.413	0.005	0.04%	
Q_2	24.402	0.027	0.11%	
Q_3	24.539	0.032	0.13%	
Q ₄	21.559	0.001	0.00%	
Q_5	21.146	0.023	0.11%	
Q_6	23.631	0.012	0.05%	
Q_7	22.946	0.000	0.00%	
Q ₈	18.444	0.024	0.13%

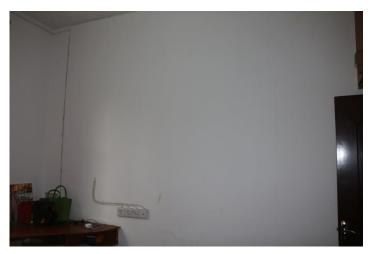
枚	内件名称	部位	损坏构件查勘情况	评定结果	评定标准条款
地基		主体结构以下	无地基不均匀沉降引起 的上部承重结构裂缝, 建筑物整体倾斜未超 限,综合推断地基无明 显异常。	基本完好	"完标" 第 3.2.1.1 条
基础		主体结构以下	上部结构没有因基础腐蚀、酥碱、松散、折断而出现明显位移、倾斜和宽度大于 10mm 的裂缝,综合推断基础无明显异常。	基本完好	"完标" 第 3.2.1.1 条
上	墙构件	A-F×1-6 轴线处 (2F)	墙承重构件完整牢固, 无倾斜、变形、裂缝。 (图4)	基本完好	"完标" 第 3.2.1.2 条
部承重结	板构件	A-F×1-6 轴线处 (2F)	板承重构件完整牢固, 无下挠、变形、裂缝。 (图 5)	基本完好	"完标" 第 3.2.1.2 条
构 	梁构件	A-F×1-6 轴线处 (2F)	梁构件基本平直牢固、 未见明显变形、裂缝。 (图 6)	基本完好	"完标" 第 3.2.1.2 条
围护	砌体自 承重墙	A-F×1-6 轴线处 (2F)	砌体自承重墙基本平直 牢固,未见明显倾斜, 变形。(图7)	基本完好	"完标" 第 3.2.1.2 条
结构承重	挑梁	F-E×3-4 轴线处 (2F)	挑梁完整牢固,无下挠、 变形。(图8)	基本完好	"完标" 第 3.2.1.2 条
构 件	门窗洞口过梁	A-F×1-6 轴线处 (2F)	过梁完整牢固,无下挠、变形、裂缝。(图9)	基本完好	"完标" 第 3.2.1.2 条
其他	楼地面	A-F×1-6 轴线处 (2F)	楼地面平整完好。 (图 10)	完好	"完标" 第 3.1.1.5 条

图 4 墙承重构件完整牢固, 无倾斜、变形、裂缝

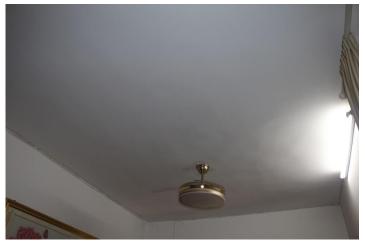
图 5 板承重构件完整牢固, 无下挠、变形、裂缝

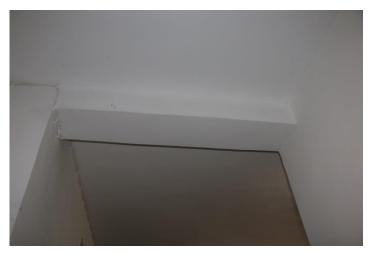
图 6 梁构件基本平直牢固、未见明显变形、裂缝。

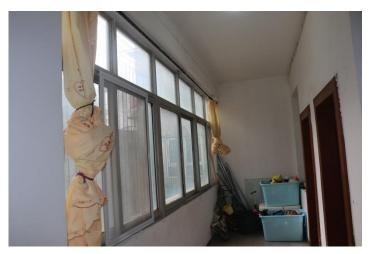
图 7 砌体自承重墙基本平直牢固,未见明显倾斜,变形

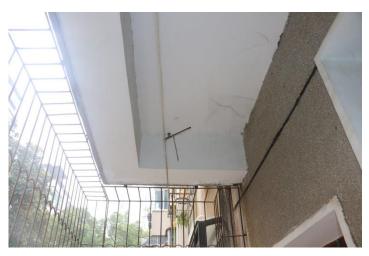
图 8 挑梁完整牢固, 无下挠、变形

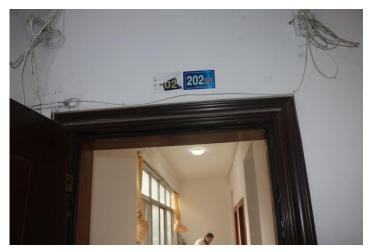
图 9 过梁完整牢固, 无下挠、变形、裂缝

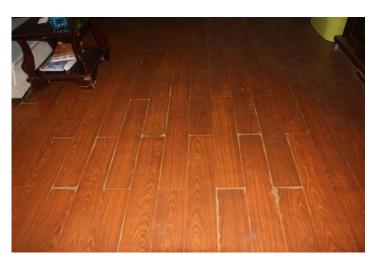
图 10 楼地面平整完好

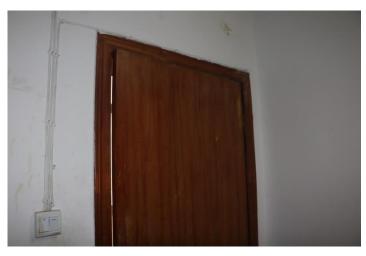
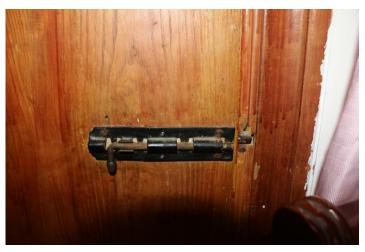
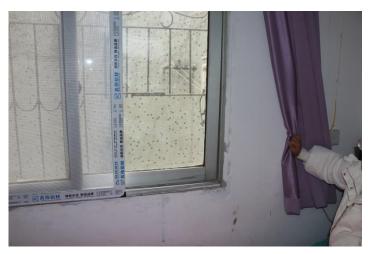
门窗	A-F×1-6 轴线处 (2F)	门窗部分翘裂,门窗框变 形,开关不灵。 (图 11、 12、13)	一般损坏	"完标" 第 3.3.2.1 条
	内抹灰	C-D×5-6 轴线处 (2F)	内抹灰层部分稍有起 皮、裂缝、剥落。(图 14)	基本完好	"完标" 第 3.2.2.3 条
其	内抹灰	C-D×1-2 轴线处 (2F)	内抹灰层裂缝有渗水痕迹。(图 15)	一般损坏	"完标" 第 3.3.2.3 条
他	外抹灰	A-F×1-6 轴线处 (2F)	墙体外抹灰层基本牢 固,稍有风化污损、未 见明显损坏。(图 16)	基本完好	"完标" 第 3.2.2.2 条
	顶棚	A-F×1-6 轴线处 (2F)	顶棚完整牢固,无变形、 下垂。(图 17)	基本完好	"完标" 第 3.2.2.4 条
	电照	A-F×1-6 轴线处 (2F)	电器设备、线路、照明 装置完好。(图 18)	基本完好	"完标" 第 3.2.3.2 条
	水卫	A-F×1-6 轴线处 (2F)	上、下水管道基本畅通, 各种卫生器具基本完 好。(图 19)	基本完好	"完标" 第 3.2.3.1 条

图 11 门窗部分翘裂,门窗框变形,开关不灵

图 12 门窗部分翘裂,门窗框变形,开关不灵

图 13 门窗部分翘裂,门窗框变形,开关不灵

房屋损坏情况综述	结合现场查勘及检测资料分析,该房屋主要情况为: 其他:门窗部分翘裂,门窗框变形,开关不灵;内抹灰部分位置裂缝有 渗水痕迹。
房屋损坏原因分析	结合现场查勘及检测资料分析,该房屋损坏原因为: 房屋使用过程中维护不足。
鉴定结论及处理建议	综合现场查勘及检测数据分析,根据《危险房屋鉴定标准》(JGJ 125-2016)及《房屋完损等级评定标准》(建设部城住字[84]第 678 号)综合评定该房屋鉴定区域既不存在危险点,也不存在安全隐患。 备注: 1、在正常使用条件下,本鉴定有效期时限为一年; 2、本鉴定书仅作为房屋安全性评估、房屋维护和危房治理的依据,不作他用; 3、房屋需要进行维修、加固、重建的,应当到相关部门办理有关手续; 4、本鉴定书中房屋建筑面积仅作为鉴定收费依据,具体应以产权管理部门核定的建筑面积为准。 建议: 正常使用并加强日常检查及维护
安全等级	无 (局部鉴定)
	鉴定人: 审核人: 签发日期: 年 月 日 湖北震泰建设工程质量检测有限责任公司(单位公章)

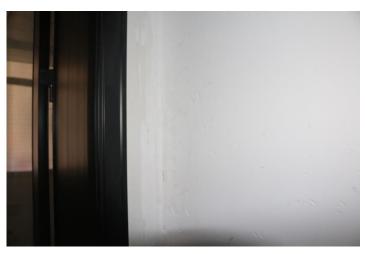
图 14 内抹灰层部分稍有起皮、裂缝、剥落

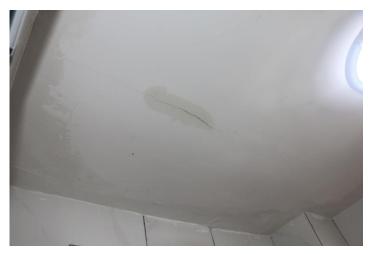
图 15 内抹灰层裂缝有渗水痕迹

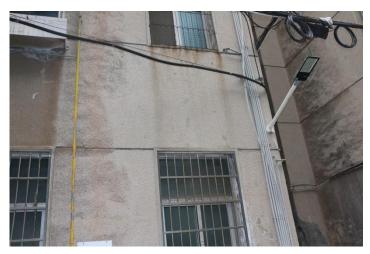
图 16 墙体外抹灰层基本牢固,稍有风化污损、未见明显损坏

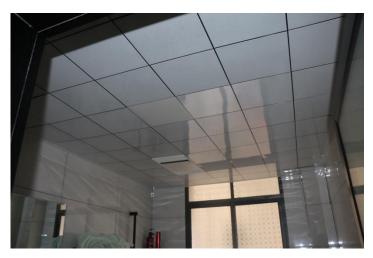
图 17 顶棚完整牢固, 无变形、下垂

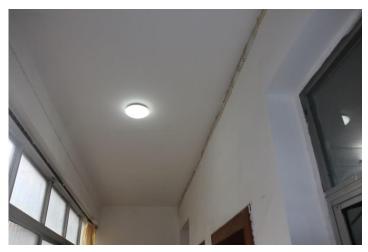
图 18 电器设备、线路、照明装置完好

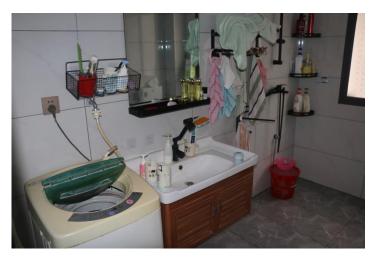
图 19 上、下水管道基本畅通,各种卫生器具基本完好
